ローカル5G環境における無線伝搬状況の モニタリング・分析技術の実現性検証実験

アンリツ株式会社

2023年10月5日

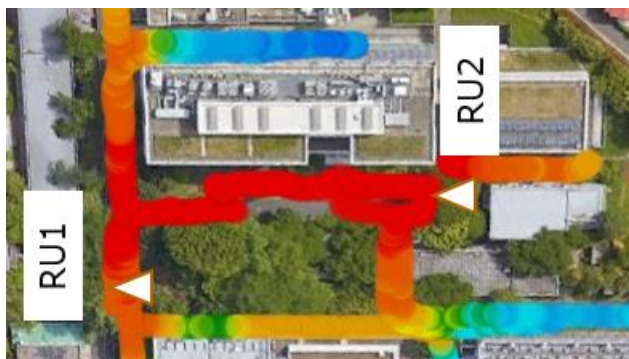
実測によるカバーエリアマップ

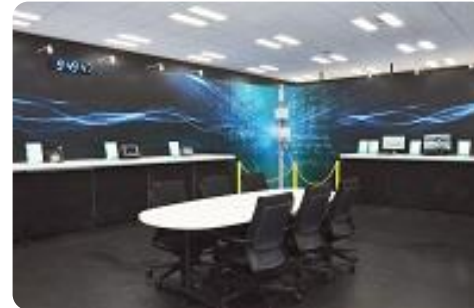
ミリ波, NSA

Sub6、ミリ波ともに1 RU構成のため、複数RU環境の評価できず・・・

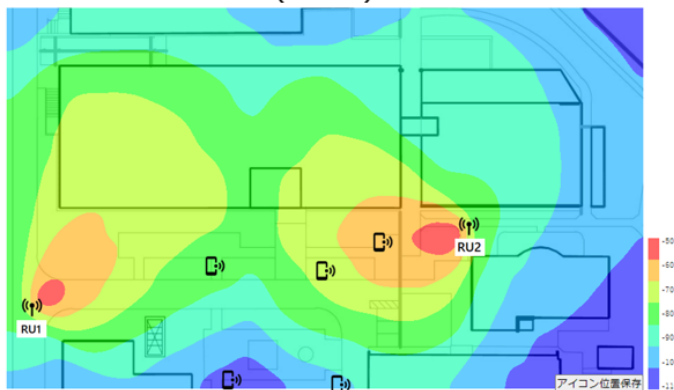
受信電力(RSRP)ヒートマップ

可視化により、無線環境を直観的に把握

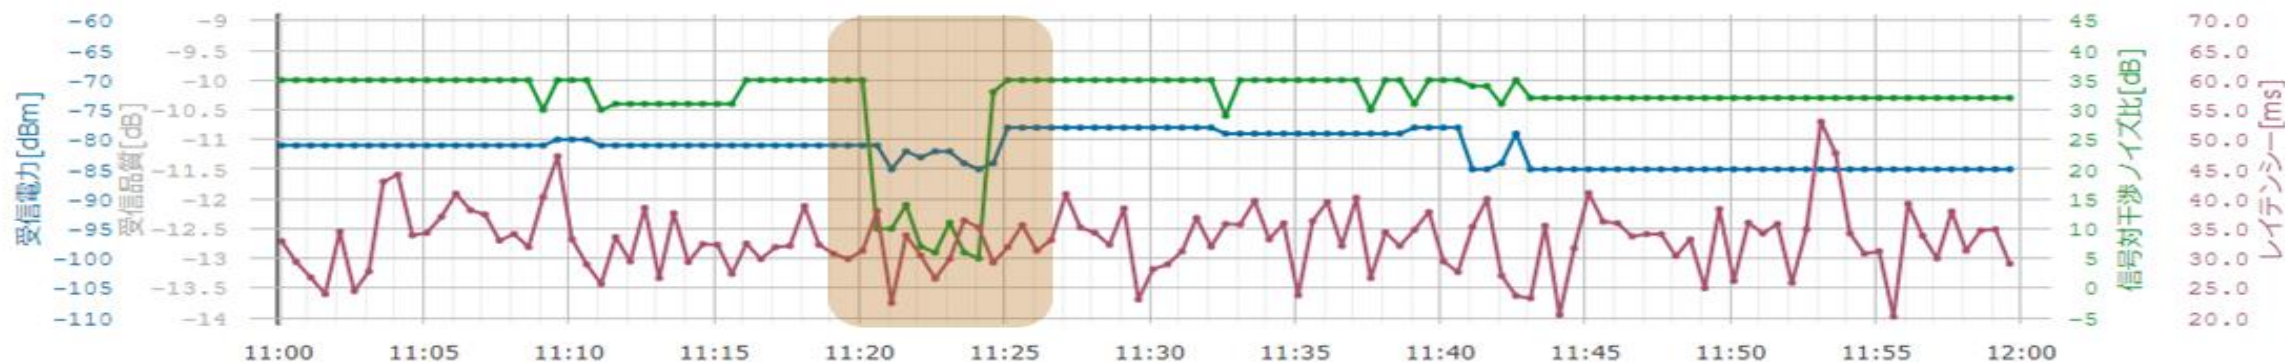
Koganei_3

⇒ 受信電力(RSRP): 数dB悪化、SINR: 約25dB悪化

受信電力 受信品質 信号対干渉ノイズ比 レイテンシー (オートスケール)

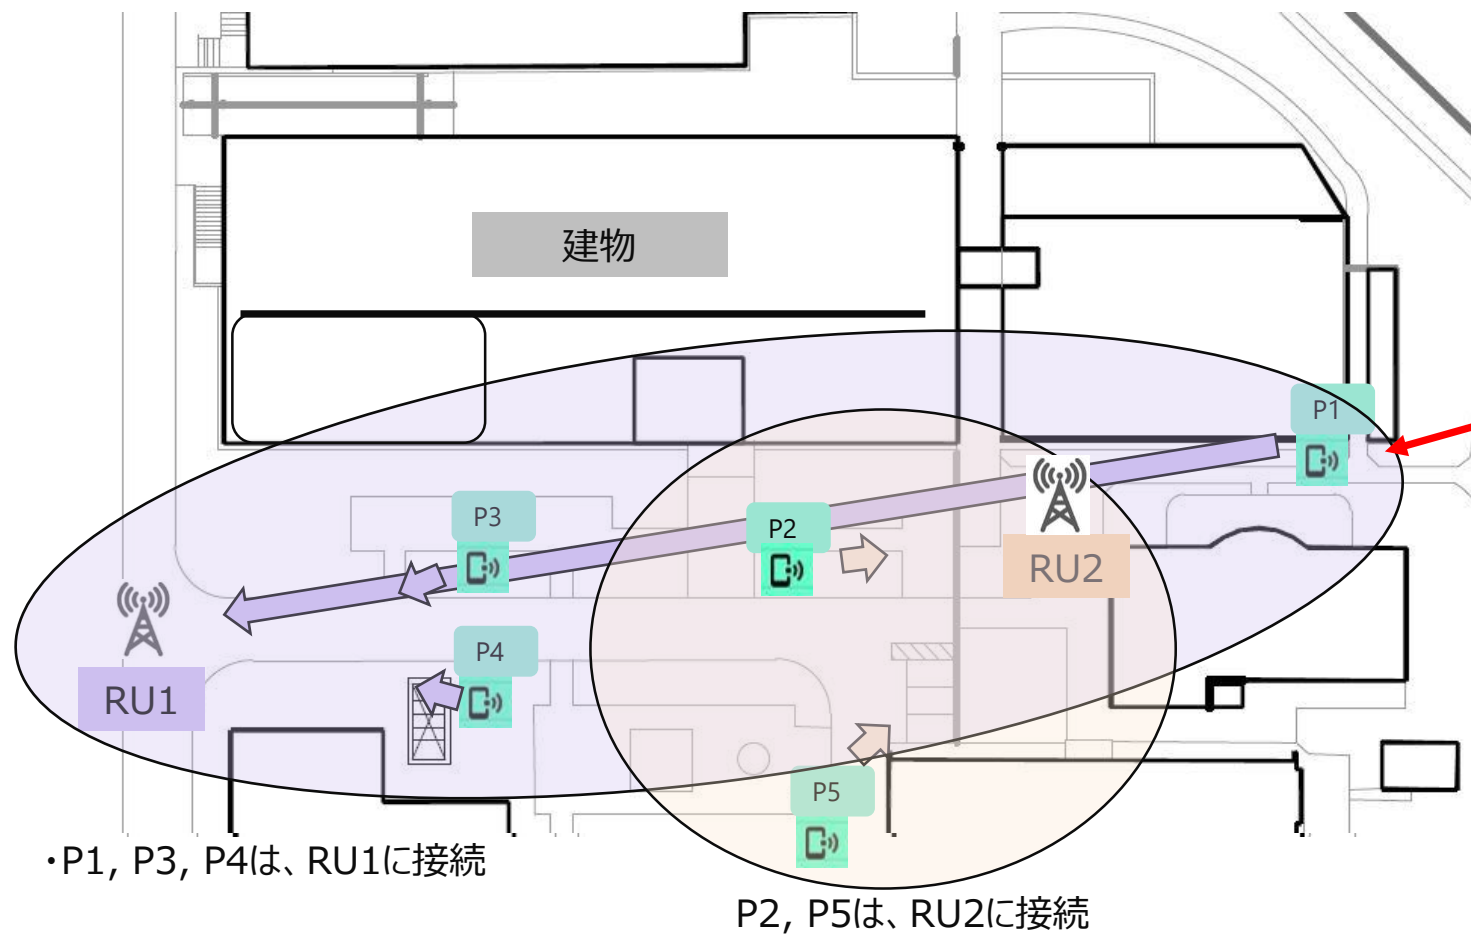
プローブ配置

- ✓ プローブ端末は、RU1に3台、RU2に2台に接続される位置に配置

P1は、RU2を飛び越してRU1と接続
(RU2背面方向の受信電力よりも、
RU1の受信電力の方が強い)

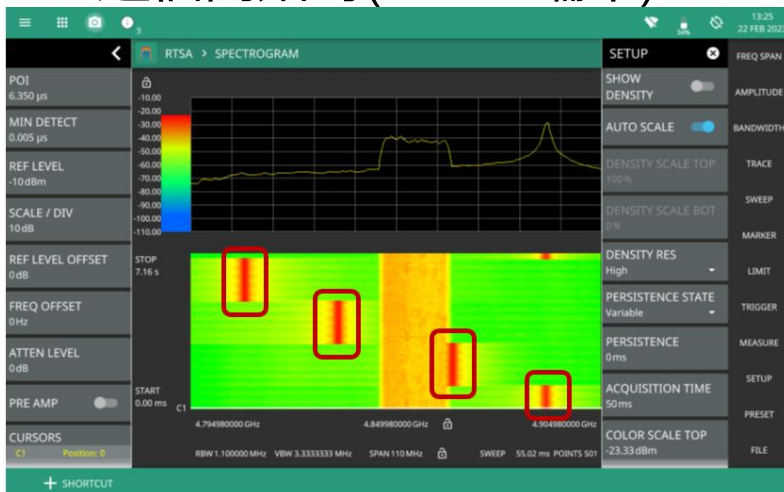
リアルタイムスペアナ(MS2090A)でハンドオーバー発生前後の波形を観測

通信開始時(RU2⇔端末)

時間経過と共に周波数がシフト

⇒以上のように、ハンドオーバー発生時には、通常とは異なる振る舞いが生じ、SINRが悪化することが確認できた。多数端末で運用し、ハンドオーバーの発生頻度が高い場合には、通信品質への影響に注意が必要

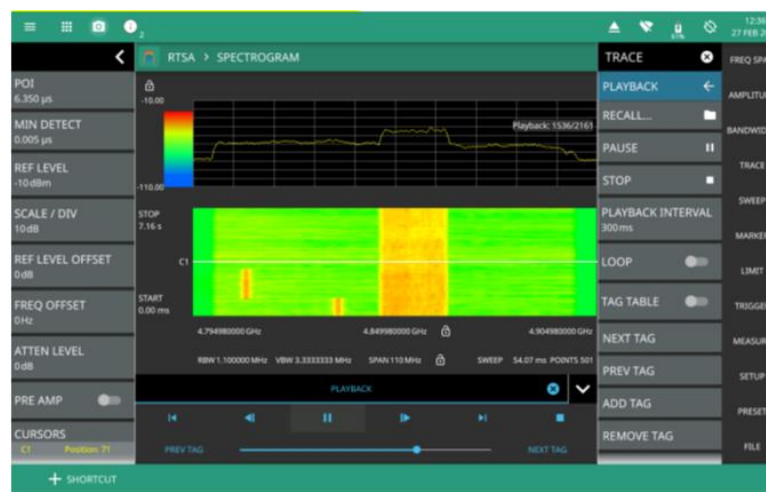
ハンドオーバー発生前(RU1接続時)

20MHz帯域のスペクトラム

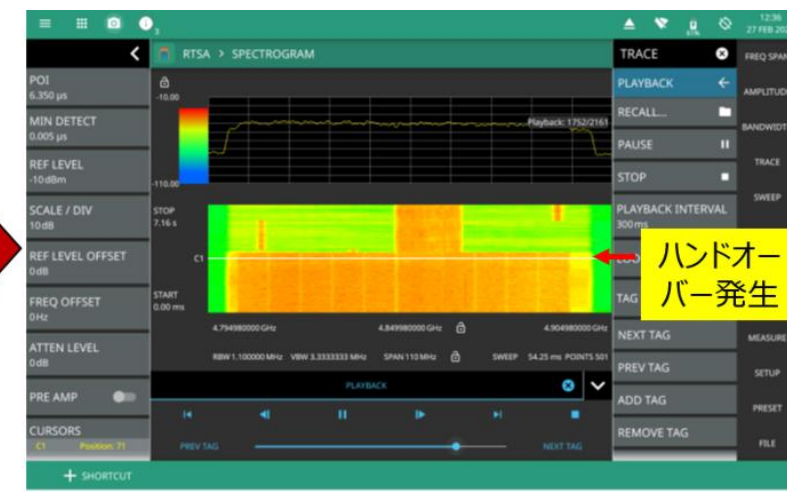
ハンドオーバー発生後(RU2接続時)

100MHz帯域のスペクトラム

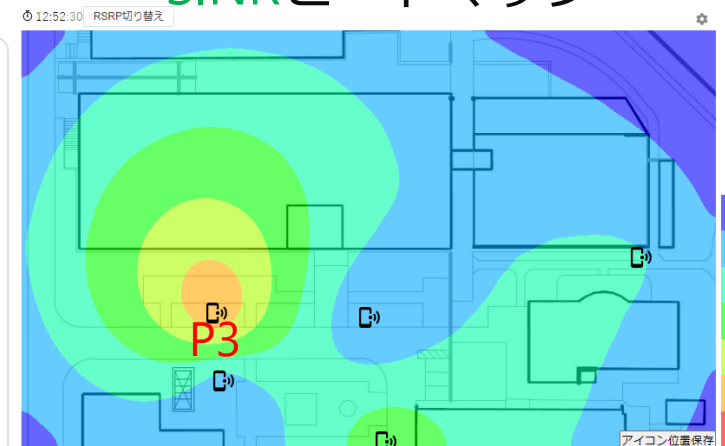
- ✓ 昼休み時間帯の12:52~12:59において、P3、P1プローブでSINRが悪化
- ✓ SINRの悪化は、単一プローブのみのため、人や車両による遮蔽などが要因と推定

SINRヒートマップ

課題：現象発生時に何が起きたのかを知るために、監視カメラ映像との連携などが必要

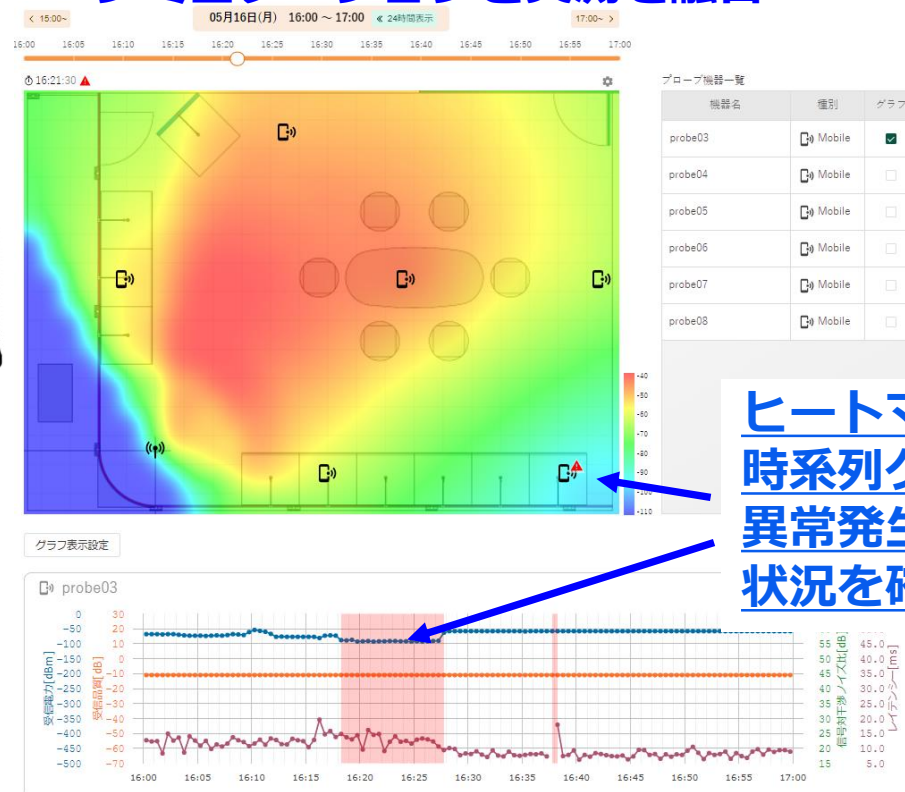
シミュレーションと実測を融合
